Вредные детали

Последствия использования альтернативных запчастей
Выпуск 1

Mercedes-Benz
Trucks you can trust*

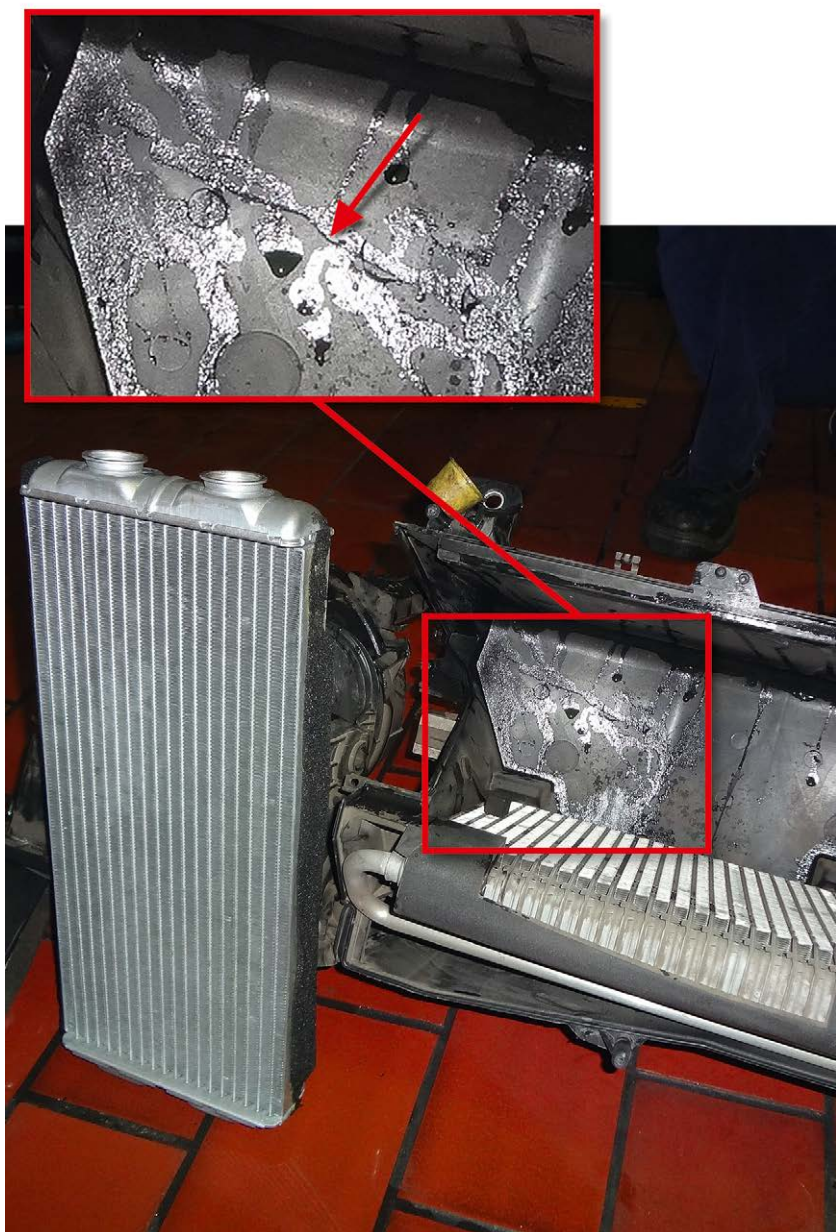
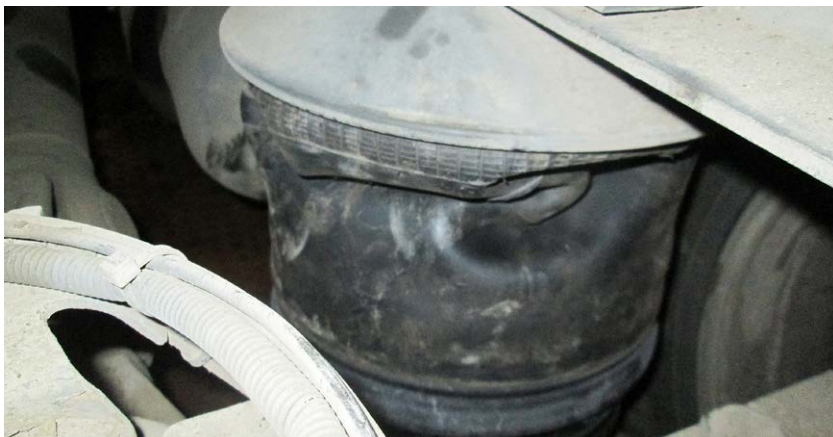
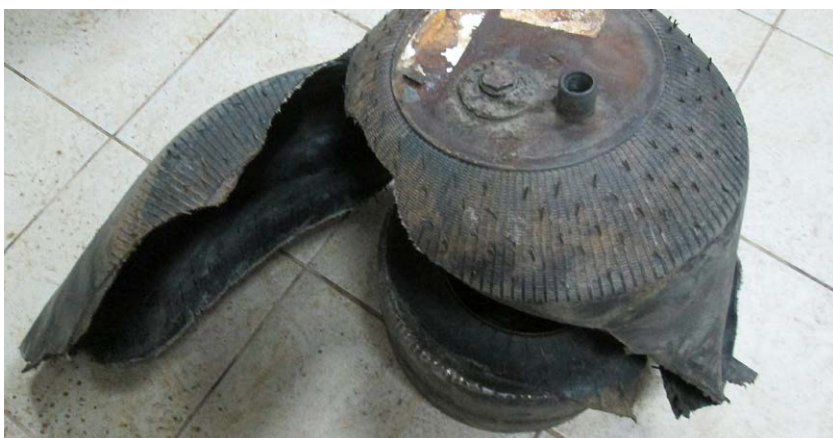
Использование альтернативного радиатора отопителя салона

Альтернативный радиатор отопителя из-за своего некачественного изготовления не обеспечивал герметичность системы. В результате произошла утечка охлаждающей жидкости.

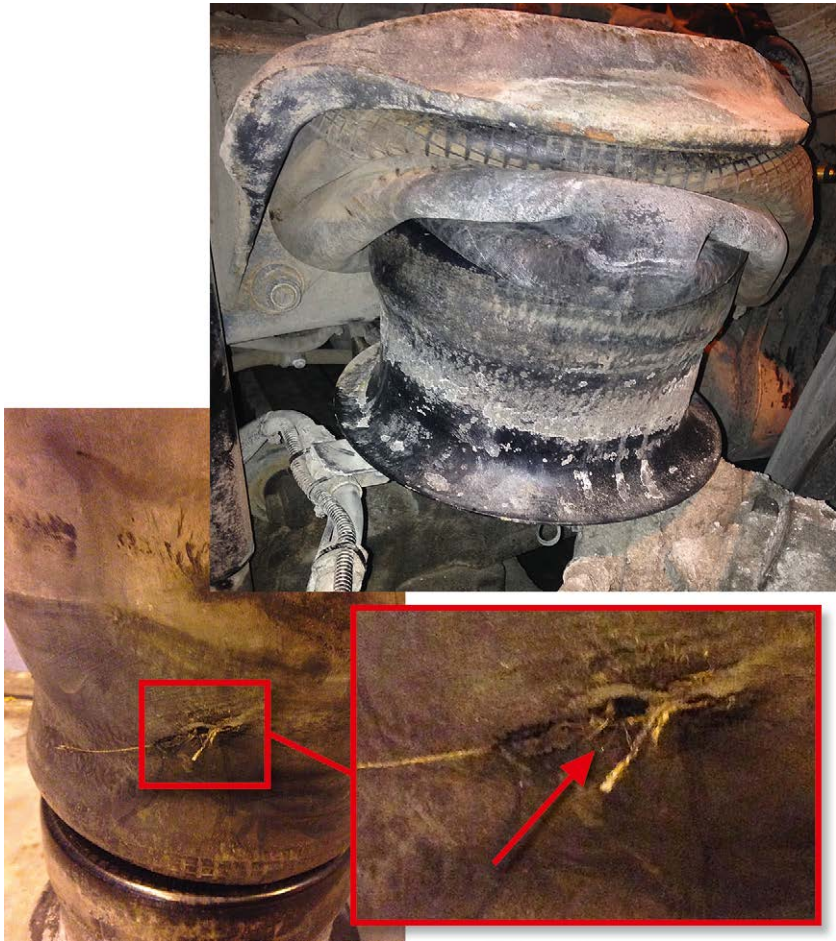
Использование альтернативного пневмобаллона

В автомобиле клиента случился самопроизвольный разрыв пневмобаллона, после проверки выяснилось, что была установлена некачественная альтернативная запасная часть. Клиент не выполнил заказ в срок, потратил время и средства на внеочередной заезд на СТО.

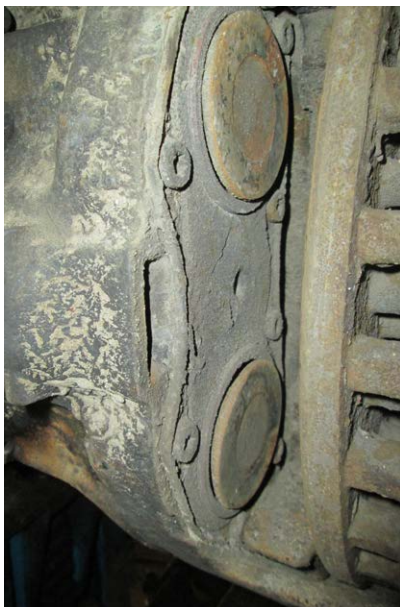
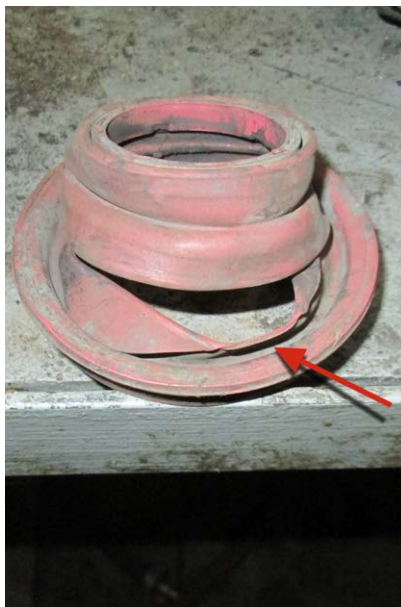
Использование альтернативного пневмобаллона

В автомобиле клиента происходило опускание передней левой стороны с характерным звуком шипения воздуха. При осмотре автомобиля был обнаружен разрыв пневмобаллона альтернативного производителя. В результате клиент был вынужден установить новый пневмобаллон. По словам клиента, запасная часть эксплуатировалась примерно полгода.

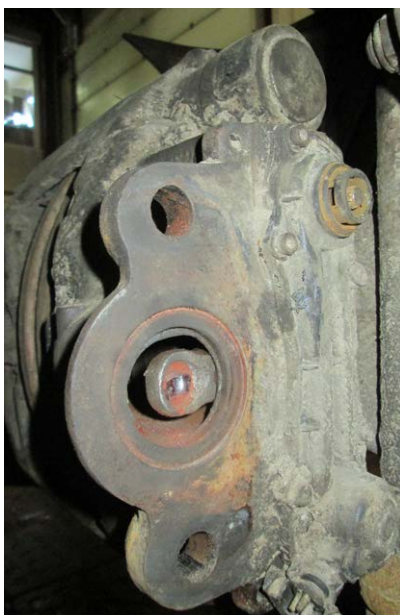
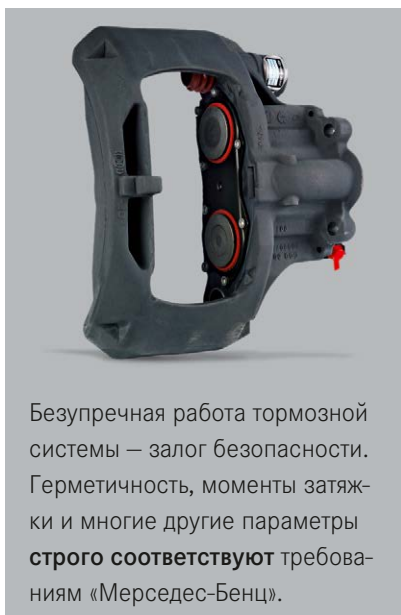
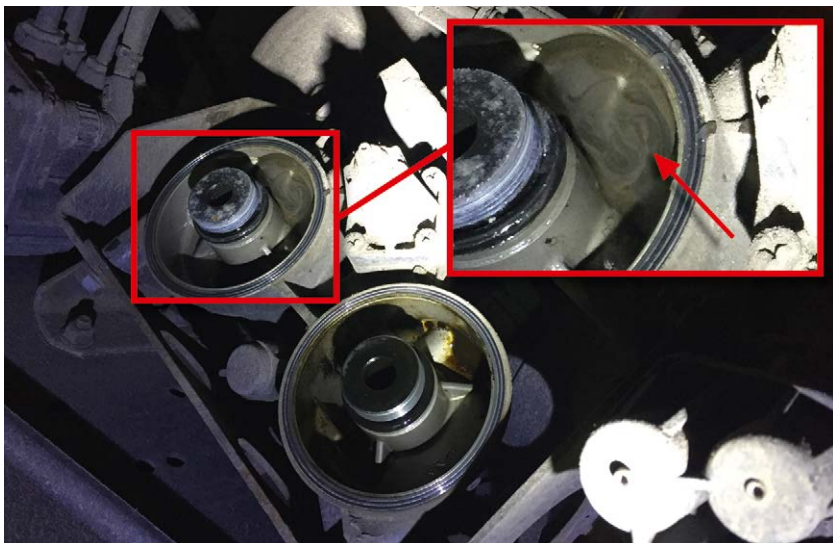
Использование альтернативного ремкомплекта суппорта

На СТО обратился клиент с жалобой на низкую эффективность тормозов.

В процессе диагностики было выявлено, что при недавнем ремонте тормозного суппорта использовался альтернативный ремкомплект с некачественными пыльниками. В результате механизм суппорта заклинило.

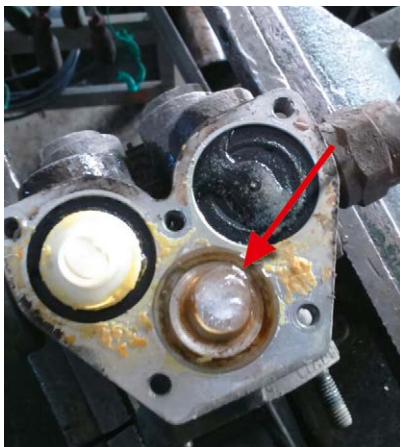
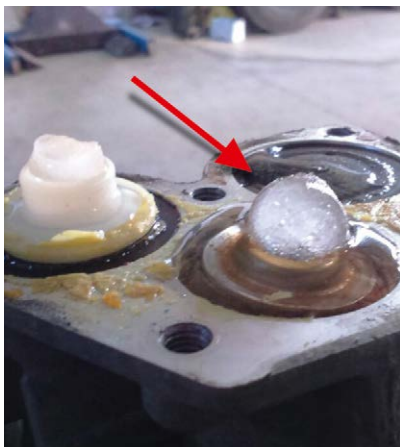
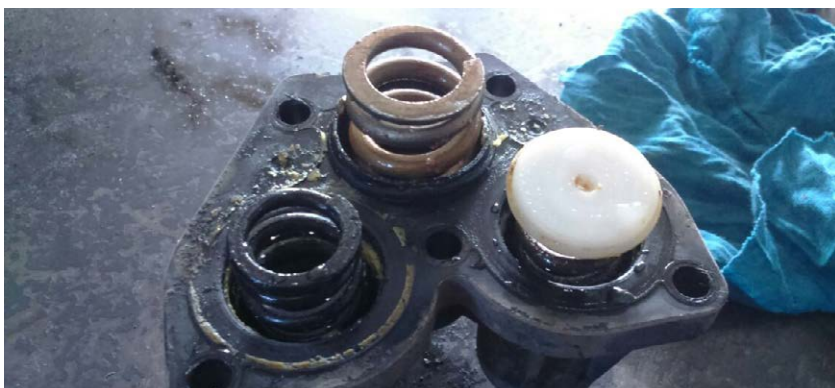
Использование альтернативных фильтров осушителя

С наступлением холодов в автомобиле перестали работать тормоза и переключаться передачи КПП. При первичной диагностике в тормозных ресиверах была обнаружена влага, которая при понижении температуры превратилась в лед. Данный инцидент произошел из-за установки фильтров осушителя ненадлежащего качества.

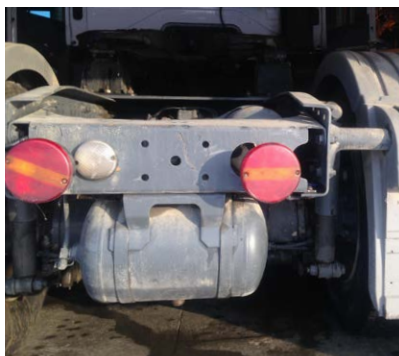
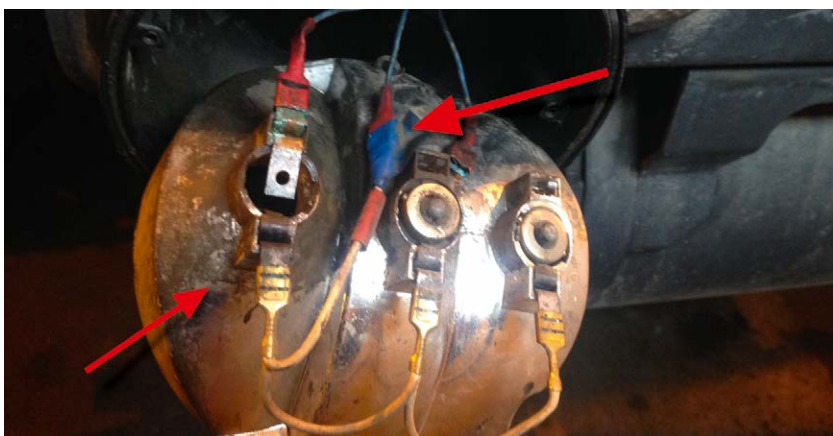
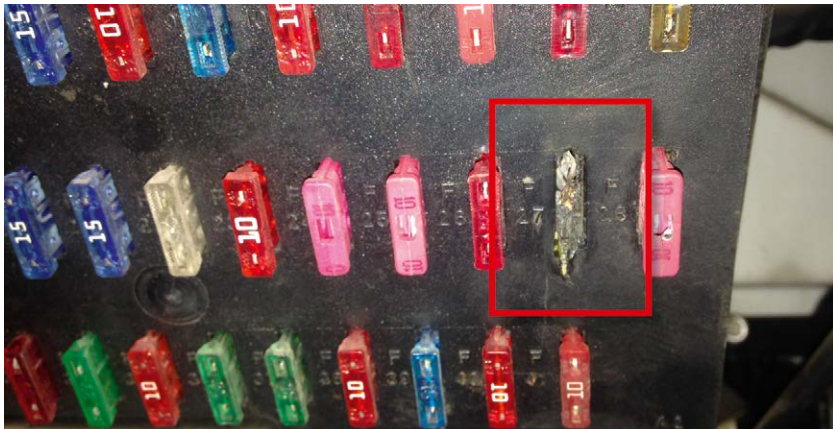
Использование альтернативного заднего фонаря и его неправильная установка

В результате неправильной установки и негерметичности альтернативного фонаря произошло выгорание предохранителя.

На фонаре заметно окисление контактов проводки, связанное с негерметичностью фонаря. Также на неавторизованном СТО был установлен предохранитель несоответствующего номинала, вследствие чего произошло оплавление гнезда монтажного блока предохранителей.

В итоге клиент был вынужден установить новый монтажный блок предохранителей, оригинальные штекерные соединения и оригинальные задние фонари.

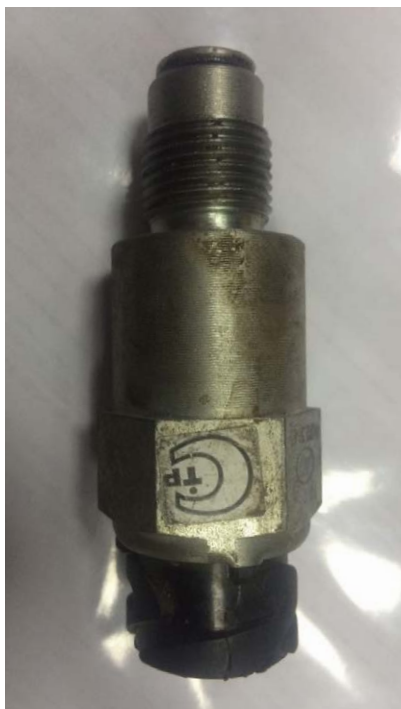
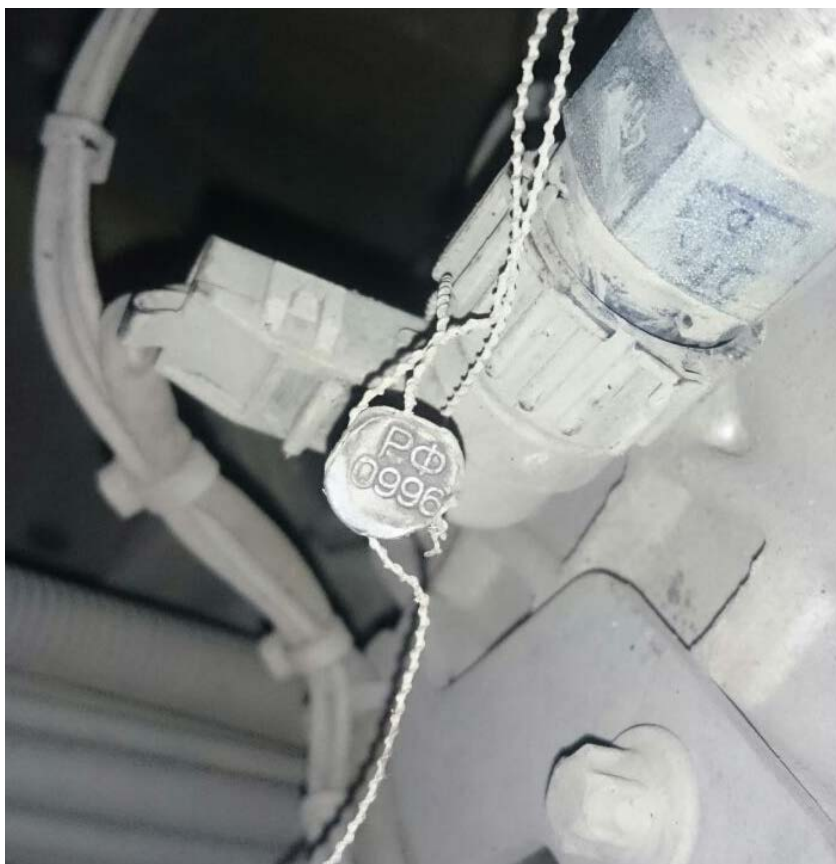
Использование альтернативного датчика частоты вращения выходного вала КПП

В автомобиле не работал спидометр, не переключались передачи КПП. Диагностика выявила, что был установлен датчик положения вала ненадлежащего качества.

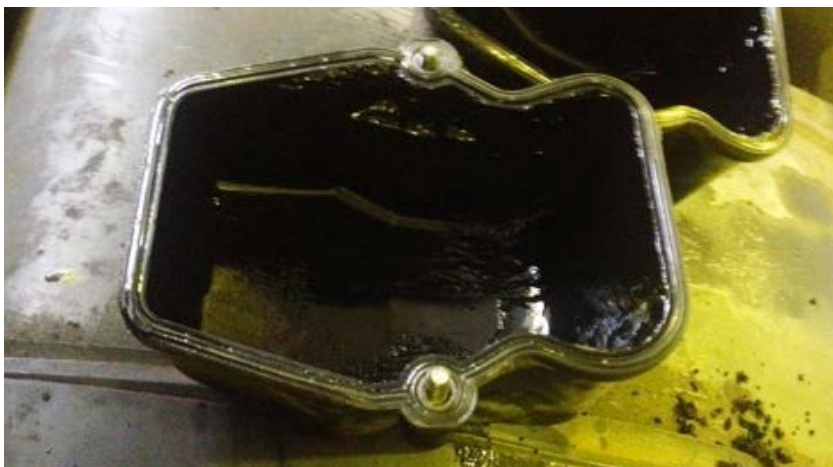
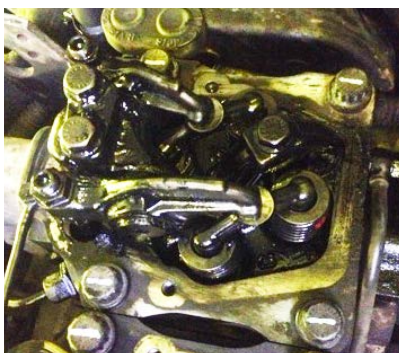
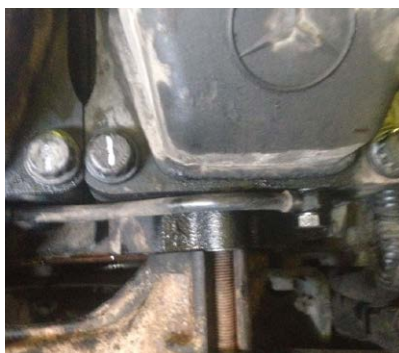
Использование прокладки ГБЦ альтернативного производителя

Клиент попросил установить предложенные им прокладки ГБЦ альтернативного производителя. Спустя незначительное время клиент вновь обратился на СТО, проблема была связана с течью масла из-под ГБЦ.

Клиент решил поменять прокладки ГБЦ на прокладки другого альтернативного производителя. После проведения работ по замене течь масла только усилилась.

В результате клиент принял решение использовать при ремонте оригинальные запасные части.

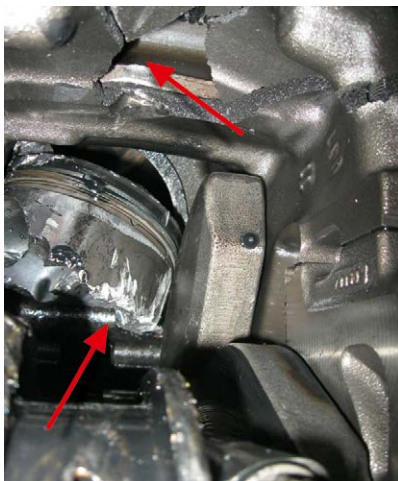
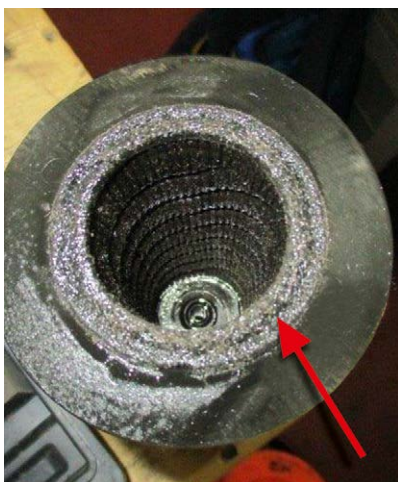
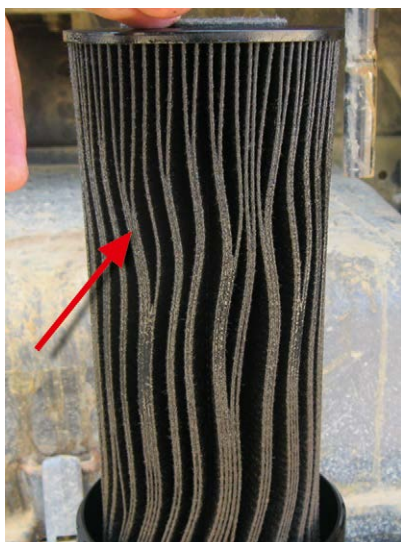
Использование альтернативного масляного фильтра

На сервисную станцию прибыла машина с разрушенным двигателем: произошел обрыв шатуна 3-го цилиндра с последующим разрушением блока цилиндров.

Причиной оказался некачественный масляный фильтр альтернативного производителя. Произошло загрязнение ворсинками фильтра редукционного клапана масляной системы двигателя, кроме того, скручивание фильтра резко снизило его пропускную способность, из-за этого упало давление масла в системе.

Все это привело к масляному голоданию трущихся поверхностей деталей ЦПГ, их перегреву и последующему обрыву шатуна цилиндра.

Единственно возможным решением была замена блока двигателя.

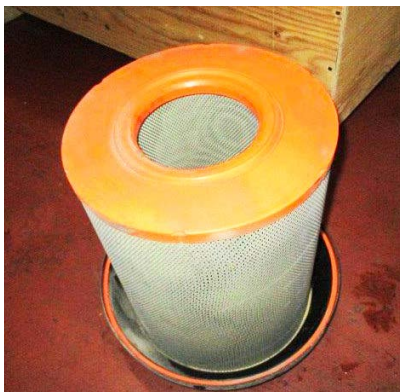
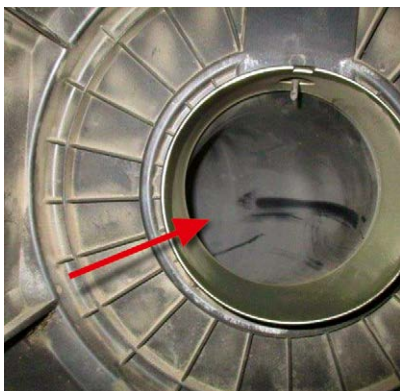
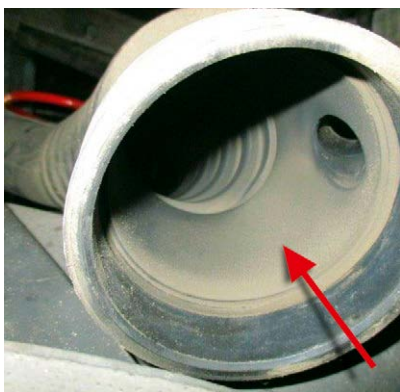
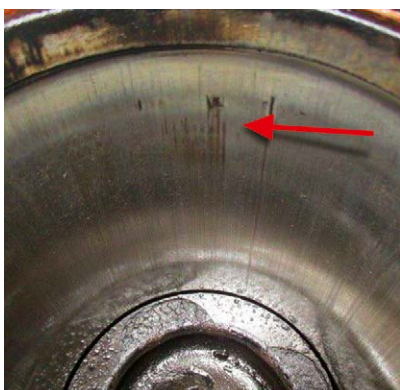
Использование альтернативного воздушного фильтра

В автомобиле был установлен воздушный фильтр альтернативного производителя, который из-за неправильной геометрии посадочного отверстия не прилегал плотно к корпусу.

Фильтр пропускал пыль в обход фильтрующего элемента, о чем свидетельствовало наличие крупных частиц пыли на внутренних полостях впускного тракта.

В итоге произошел износ ЦПГ, на внутренней стороне цилиндров отсутствовала хонинговальная сетка и были видны следы задиоров.

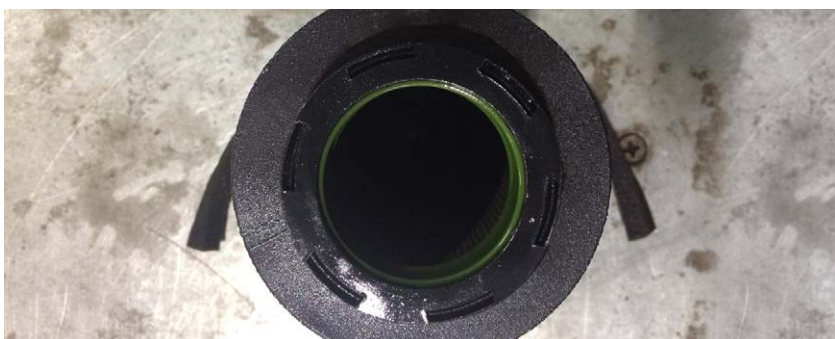
Использование альтернативного фильтра тонкой очистки топлива

В автомобиле упала мощность ДВС, а позже двигатель перестал запускаться.

В процессе проведения диагностики было выявлено, что на фильтре тонкой очистки топлива было повреждено резиновое уплотнение. Данная неисправность нарушила герметичность топливной системы. Предыдущая замена фильтра производилась 800 км назад. При замене был использован фильтр тонкой очистки топлива альтернативного производителя. В итоге клиенту пришлось проводить диагностику для установления неисправности. В результате

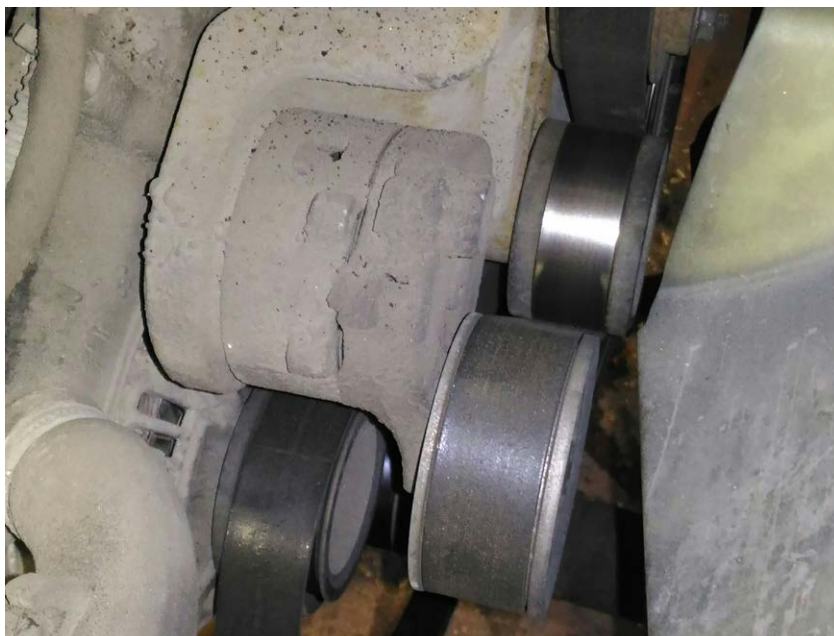
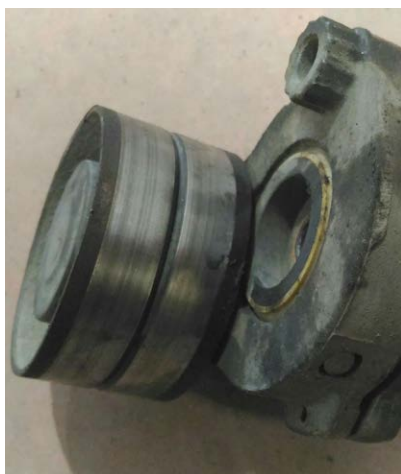
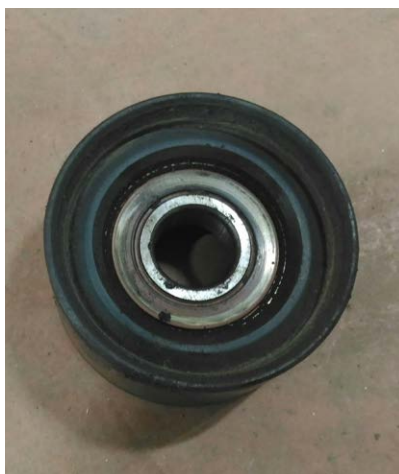
Использование альтернативного ролика натяжителя и промежуточных роликов

Клиент обратился на СТО из-за свиста роликов. Выяснилось, что установлены неоригинальные ролики натяжителя и промежуточные ролики.

Использование некачественных запасных частей привело к их быстрому износу.

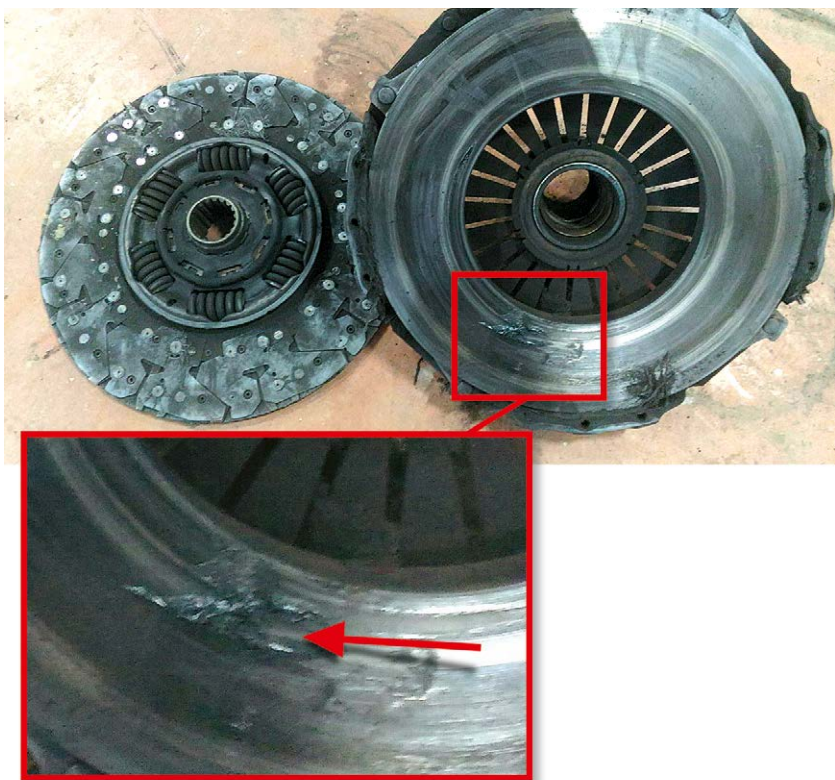
Использование альтернативного диска и корзины сцепления

Клиент обратился на СТО для диагностики сцепления. Выяснилось, что установлены альтернативные корзина и диск сцепления. Поскольку данные детали не соответствовали техническим требованиям «Мерседес-Бенц», поломка произошла менее чем через 30 000 км. Использование данного комплекта сцепления привело к преждевременному выходу из строя диска и корзины.

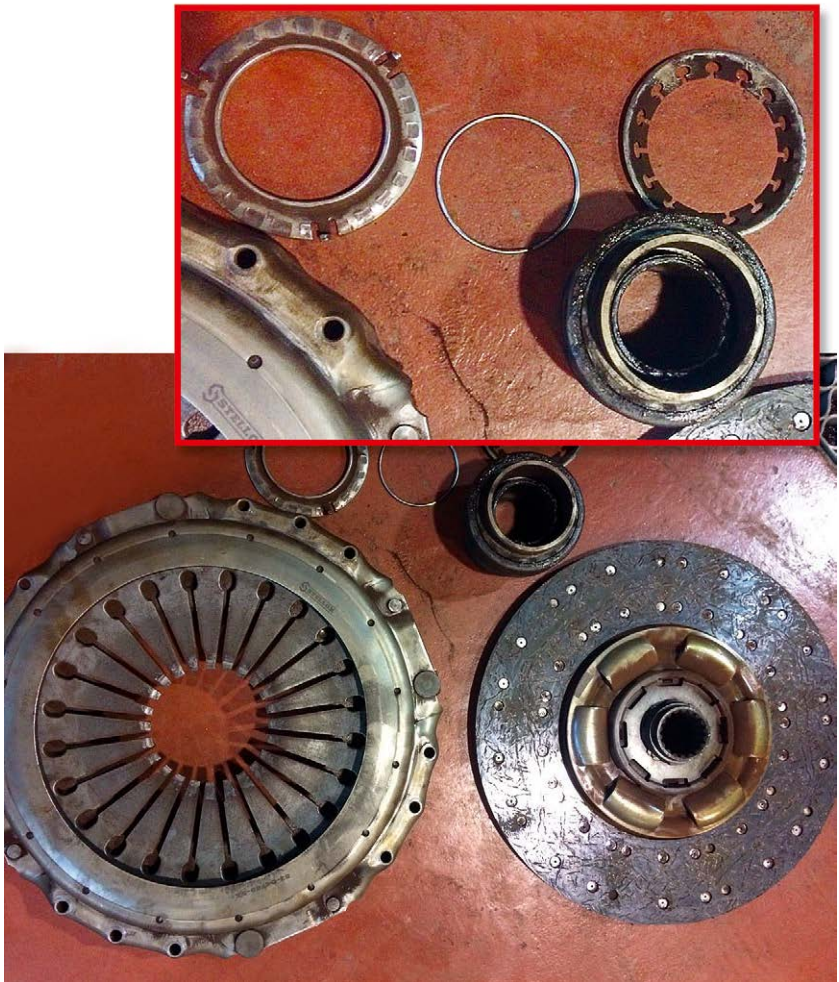
Использование альтернативного сцепления

В автомобиле перестали переключаться передачи.

Клиент был вынужден воспользоваться услугами эвакуатора, при предварительной диагностике были выявлены проблемы в работе сцепления.

После снятия КПП и сцепления были обнаружены повреждения, связанные с использованием некачественного сцепления.

В результате использования альтернативного комплекта сцепления развалился выжимной подшипник.

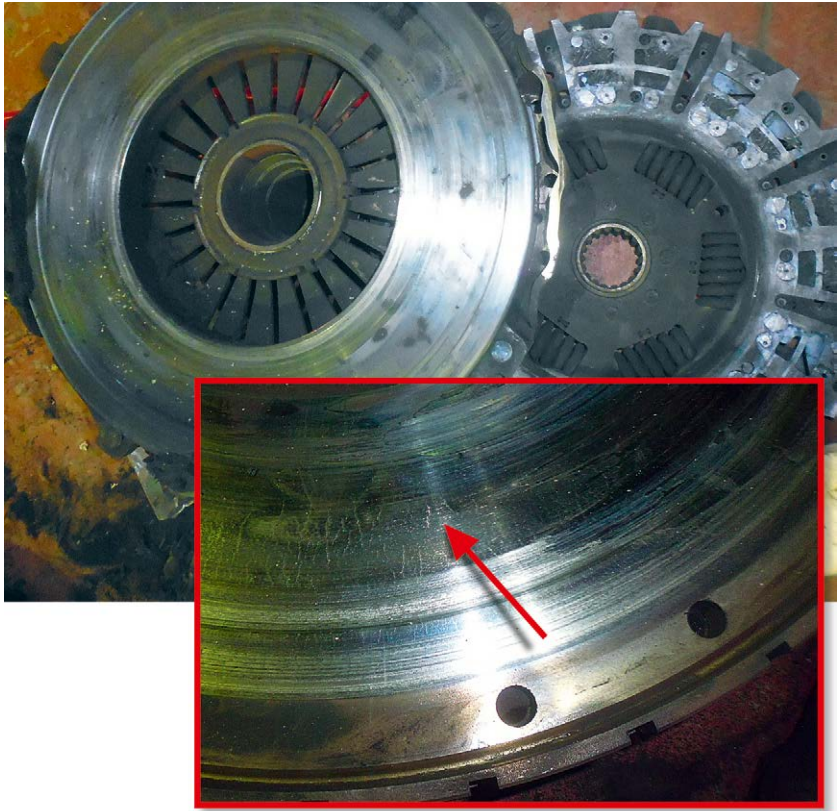
Использование альтернативного сцепления

При движении с грузом автомобиль не мог въехать на подъем. На СТО автомобиль прибыл с помощью эвакуатора.

В процессе диагностики было выявлено, что установлено сцепление стороннего производителя. Результатом установки некачественного сцепления для клиента стал выход из строя маховика и внеочередной заезд на сервисную станцию.

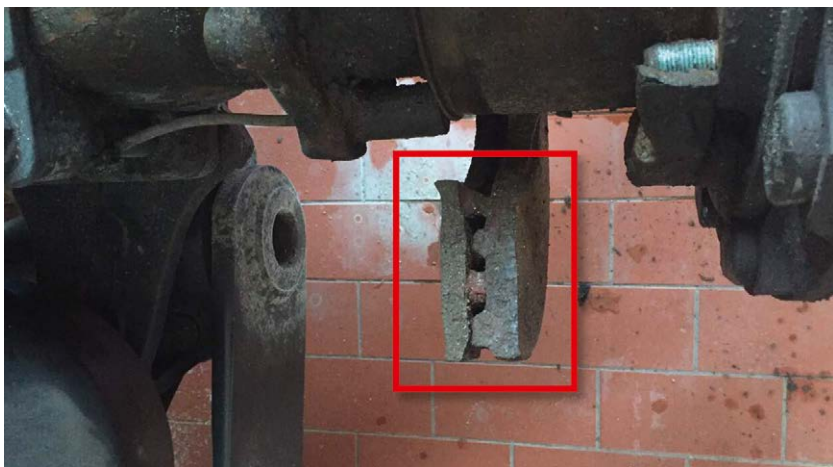
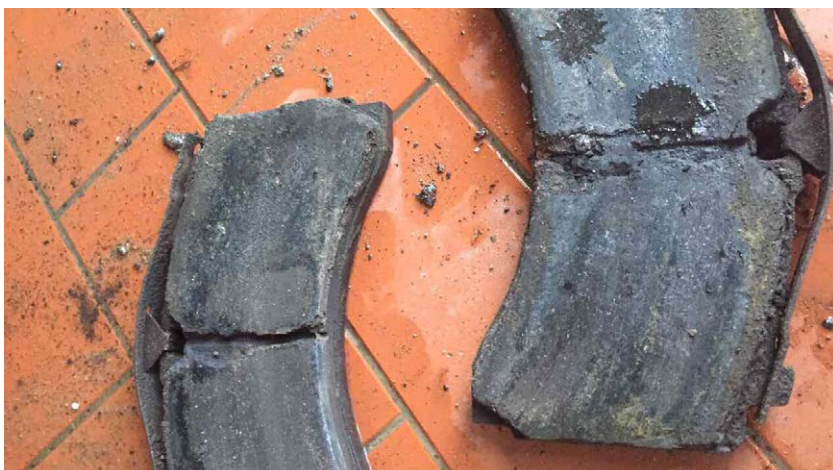
Использование альтернативных тормозных колодок и дисков

В автомобиле заклинило заднее колесо. При заезде автомобиля в сервис было обнаружено, что разрушены тормозной диск и колодки альтернативного производителя. Результатом установки некачественных деталей для клиента стал внеочередной заезд на сервисную станцию.

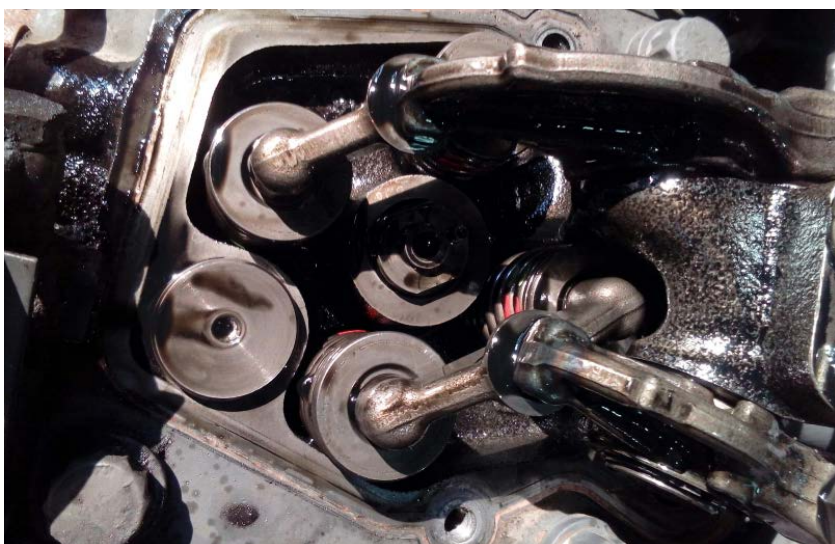
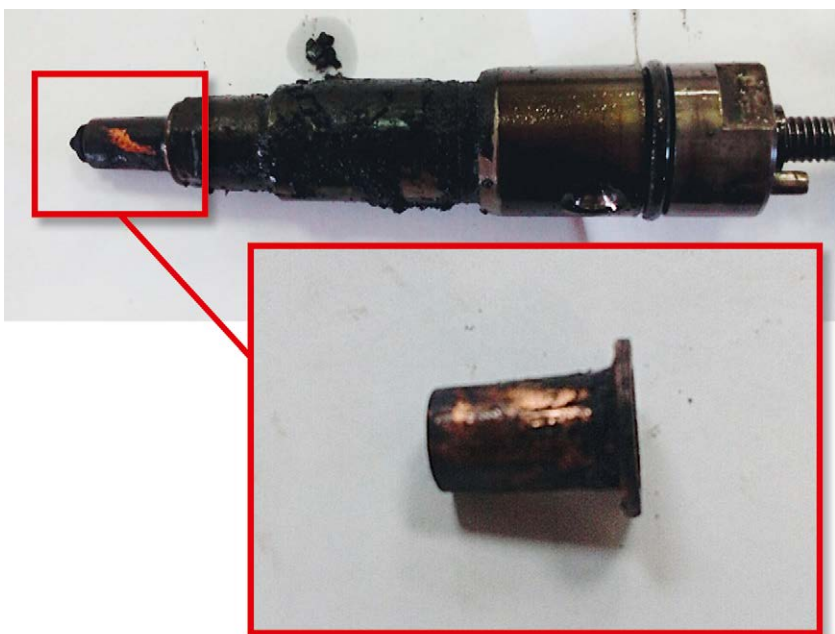
Использование альтернативных медных втулок

Клиент обратился на СТО с жалобой на долгий запуск ДВС. Было обнаружено, что на топливных форсунках установлены неоригинальные медные уплотнительные втулки ненадлежащего качества.

В итоге клиенту пришлось вновь полностью заменить втулки, оплатить диагностику и работу по их замене.
