Вредные детали

Последствия использования альтернативных запчастей
Выпуск 1

Mercedes-Benz
Trucks you can trust*

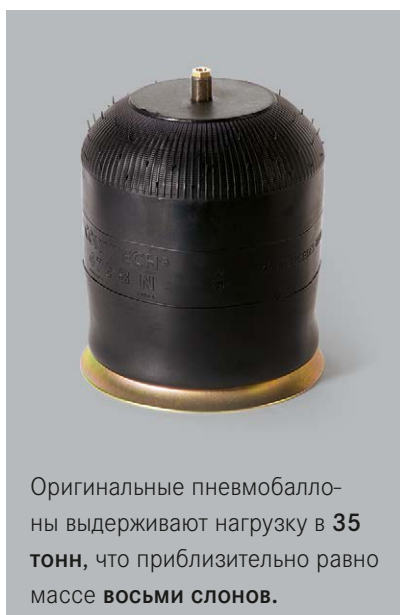
В автомобиле клиента случился самопроизвольный разрыв пневмобаллона, после проверки выяснилось, что была установлена некачественная альтернативная запасная часть. Клиент не выполнил заказ в срок, потратил время и средства на внеочередной заезд на СТО.

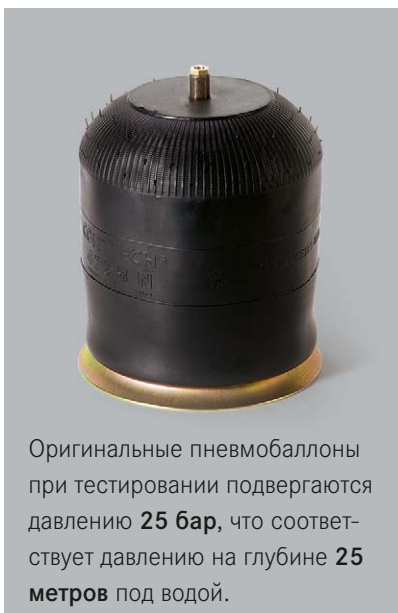
В автомобиле клиента происходило опускание передней левой стороны с характерным звуком шипения воздуха. При осмотре автомобиля был обнаружен разрыв пневмобаллона альтернативного производителя. В результате клиент был вынужден установить новый пневмобаллон. По словам клиента, запасная часть эксплуатировалась примерно полгода.

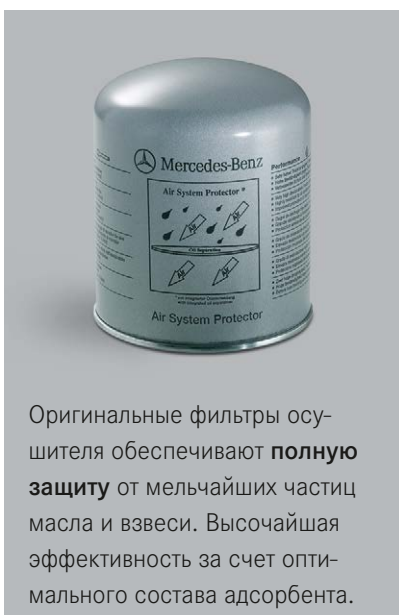
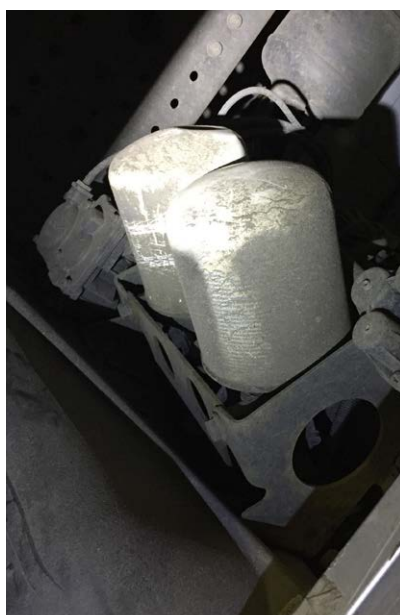
В ходе осмотра было выявлено, что давление в пневмосистеме ниже рабочих значений, в результате этого передачи КПП не переключались, ручник не разблокировался. Диагностика выявила, что использование альтернативных фильтров осушителя привело к скоплению большого ко-

личества влаги в пневмосистеме.

С наступлением холодов влага превратилась в лед, что привело к поломке 4-контурного крана.

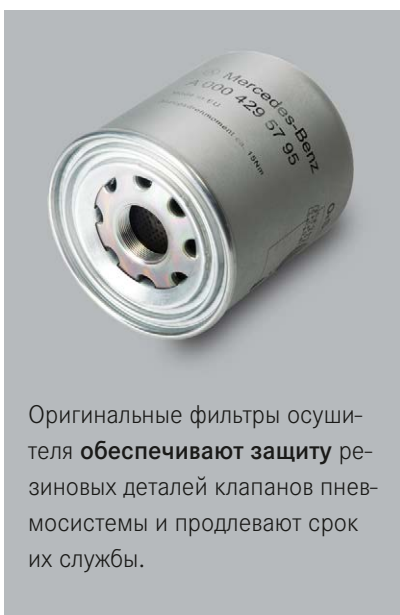
С наступлением холодов в автомобиле перестали работать тормоза и переключаться передачи КПП. При первичной диагностике в тормозных ресиверах была обнаружена влага, которая при понижении температуры превратилась в лед. Данный инцидент произошел из-за установки фильтров осушителя ненадлежащего качества.

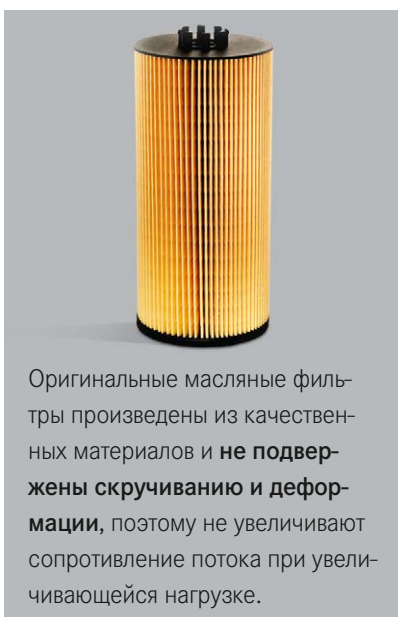
На сервисную станцию прибыла машина с разрушенным двигателем: произошел обрыв шатуна 3-го цилиндра с последующим разрушением блока цилиндров.

Причиной оказался некачественный масляный фильтр альтернативного производителя. Произошло загрязнение ворсинками фильтра редукционного клапана масляной системы двигателя, кроме того, скручивание фильтра резко снизило его пропускную способность, из-за этого упало давление масла в системе.

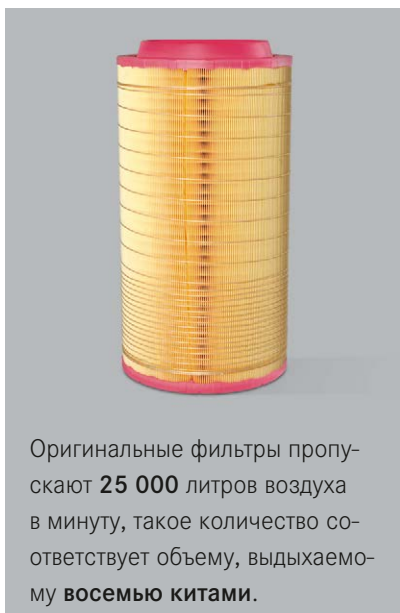
В итоге произошел износ ЦПГ, на внутренней стороне цилиндров отсутствовала хонинговальная сетка и были видны следы задиоров.

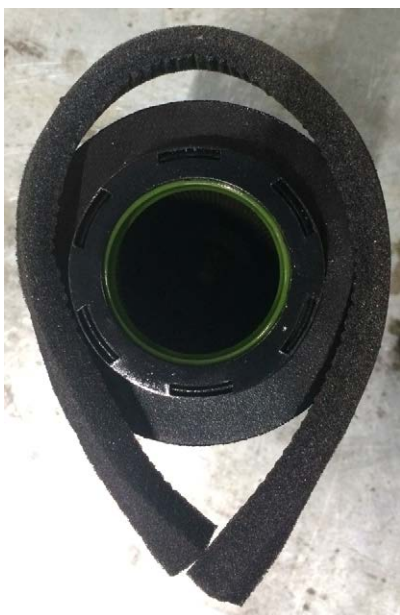
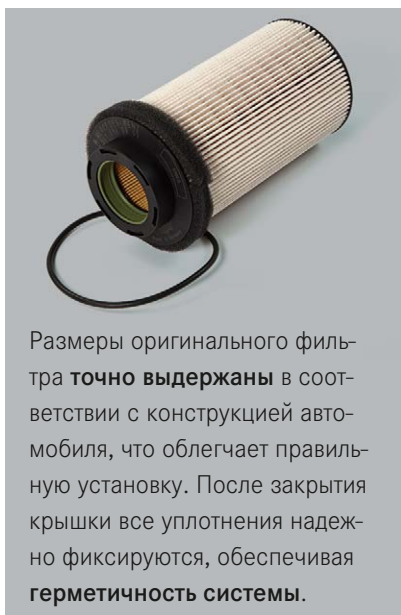
В процессе проведения диагностики было выявлено, что на фильтре тонкой очистки топлива было повреждено резиновое уплотнение. Данная неисправность нарушила герметичность топливной системы. Предыдущая замена фильтра производилась 800 км назад. При замене был использован фильтр тонкой очистки топлива альтернативного производителя. В итоге клиенту пришлось проводить диагностику для установления неисправности. В результате

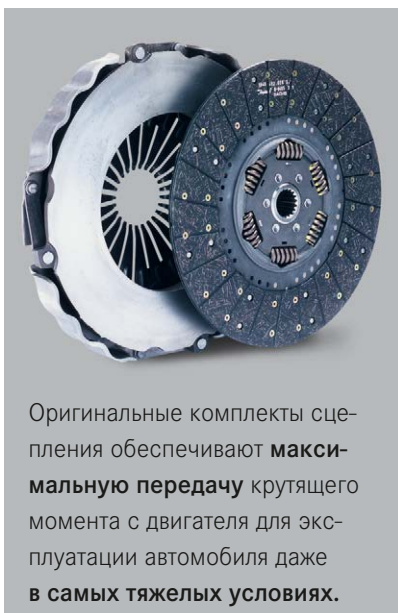
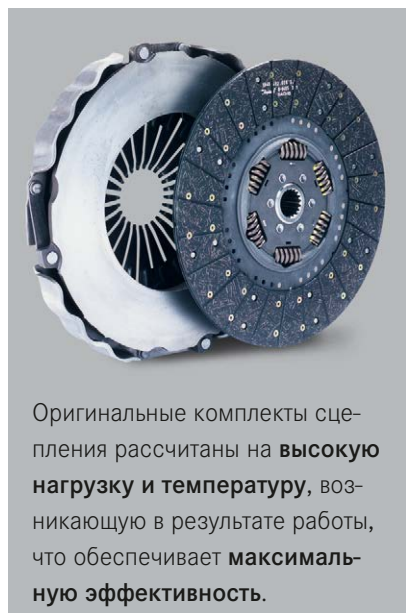
В автомобиле перестали переключаться передачи.

После снятия КПП и сцепления были обнаружены повреждения, связанные с использованием некачественного сцепления.

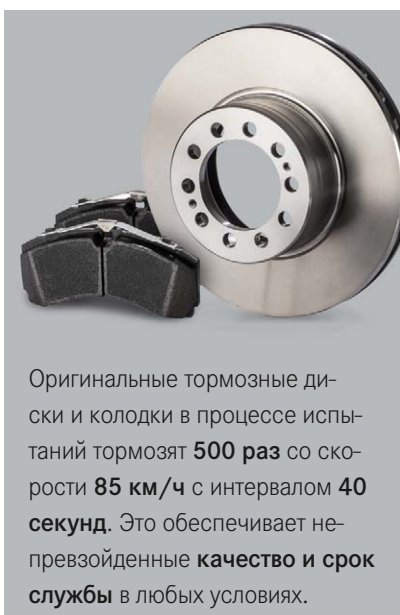
В автомобиле заклинило заднее колесо. При заезде автомобиля в сервис было обнаружено, что разрушены тормозной диск и колодки альтернативного производителя. Результатом установки некачественных деталей для клиента стал внеочередной заезд на сервисную станцию.
